Sécurité aérienne

Ultra-léger et Ballon

Numéro 1/2001

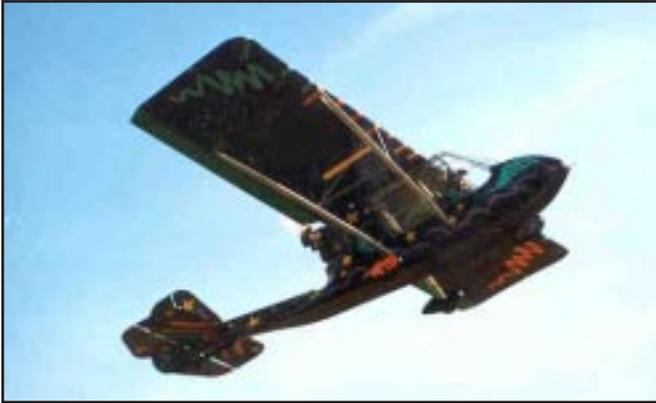
Challenger semblable à l'aéronef décrit dans la présente lettre.

Voici un résumé des circonstances entourant l'atterrissage forcé de l'avion ultra-léger de type évolué Challenger II de Ross qui a eu lieu en juin 2000.

Pour conclure, j'ai fait les observations suivantes, lesquelles, selon moi, combinées à un filtre à air encrassé, expliquent la cause de cette panne moteur.

- 1) Je n'ai pas réamorcé les conduites de carburant après avoir vidé complètement les cuves.
- 2) La pompe carburant installée en usine comportait un petit trou de purge pour permettre l'évacuation de l'humidité dans les conditions auxquelles elle doit résister lorsqu'elle est installée sur une motoneige. Ce petit trou laisse pénétrer de l'air dans le carter, ce qui appauvrit le mélange et réduit la pression à vide de la pompe carburant. Il est à remarquer que ce type de pompe carburant est conçu pour fonctionner par immersion ou par une très faible aspiration (six pouces). Sur le Challenger, la pompe doit produire une aspiration de 15 à 24 pouces, selon le niveau de carburant du réservoir.
